# ÉVÈNEMENT SIGNIFICATIF « DOSE PEAU » DU 18/08/2015 AU CNPE DU BLAYAIS

Journée PCR –  
Réseau RAMIP

Rédacteur : Philippe WEICKERT

Date : 28/06/2016

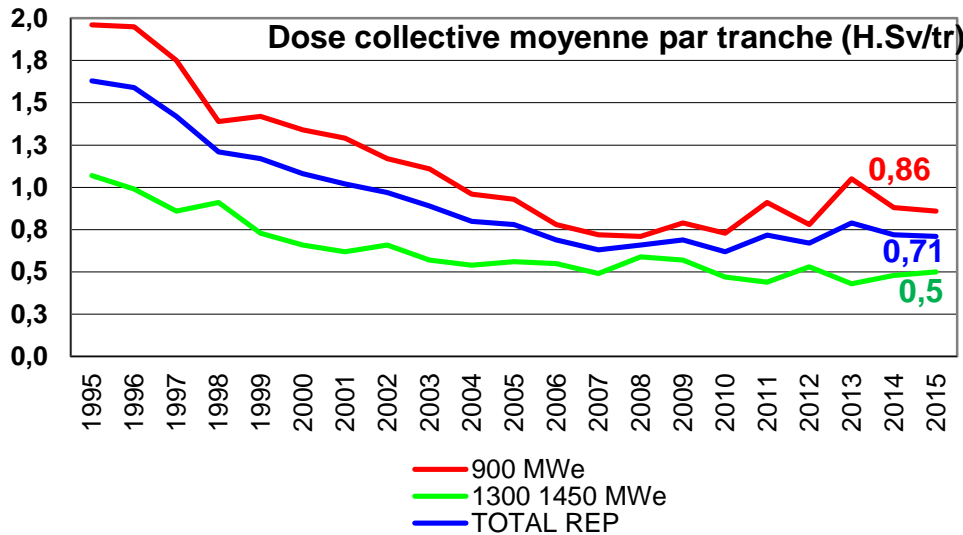
La dosimétrie collective parc en 2015 (0.71 H.Sv/tr) est quasi identique à celle de 2014 (0.72 H.Sv/tr) alors que le nombre d'heures passées en ZC a augmenté (6,3 à 6,6 million d'heures).

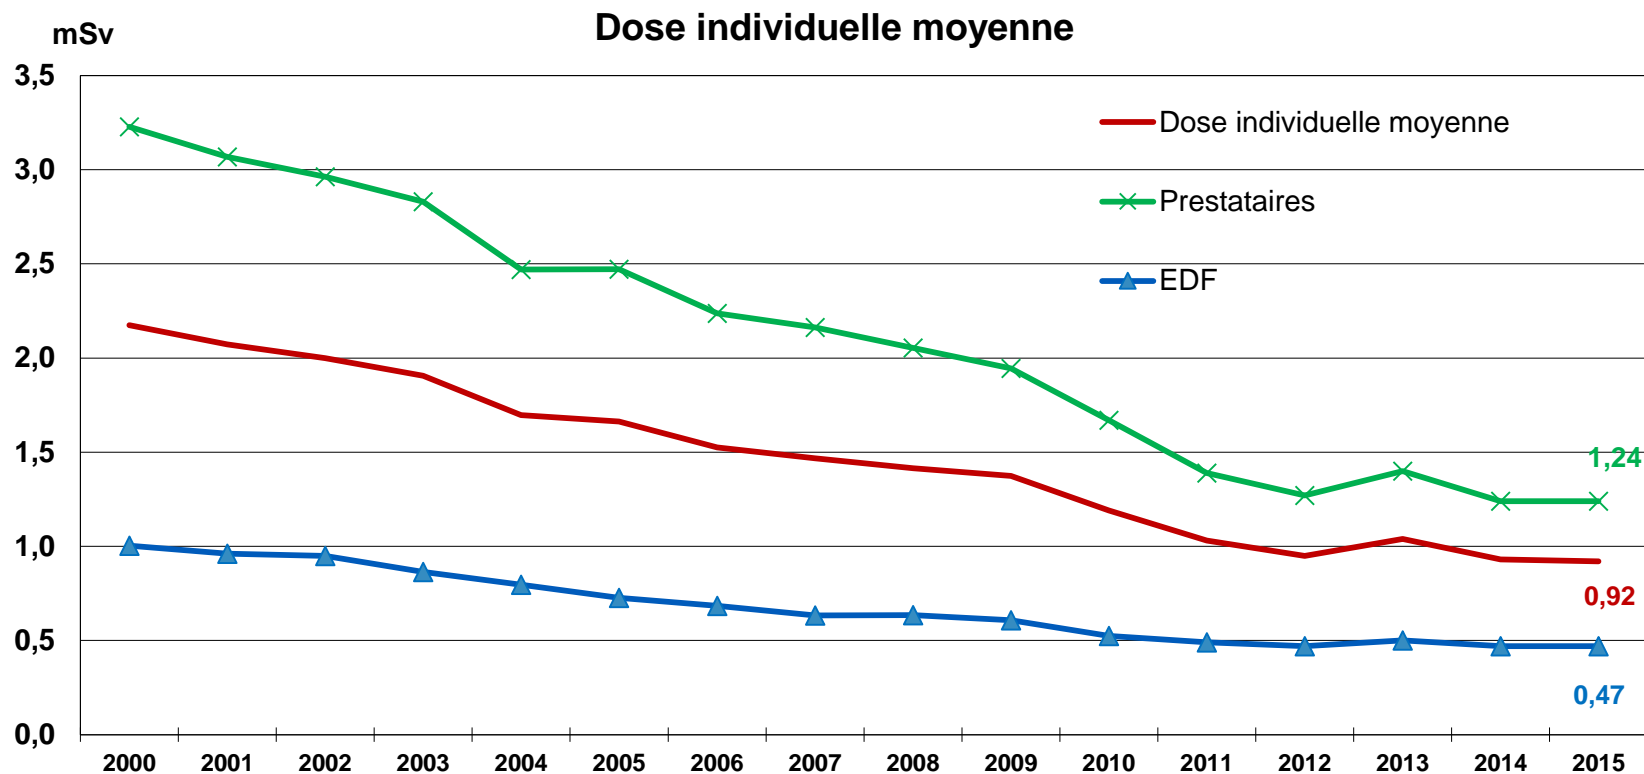
**La dosimétrie individuelle moyenne en 2015 est à son niveau le plus bas jamais atteint : 0.92 mSv (légèrement en baisse par rapport à celle de 2014).**

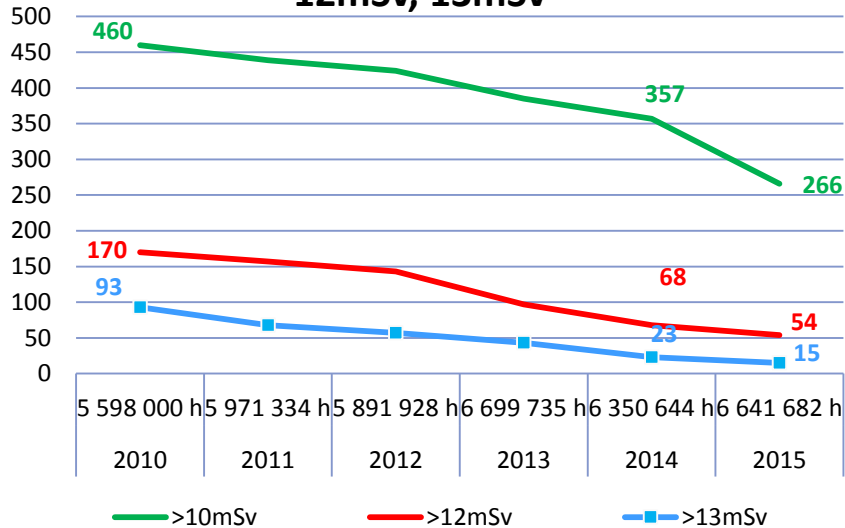
Nb **MAX** de personnes >à 10mSv,  
12mSv, 13mSv

Baisse continue du nombre max. de personnes ayant reçu une dose > 10 mSv , 12 mSv, 13 mSv et > 14 mSv

Les actions de communication auprès des entreprises depuis 3 ans, et l'abaissement des seuils de pré-alerte (16 mSv/h à 14 mSv/h), ont porté leurs fruits.
